## ETS-VIII による防災デモ実験

NICT 宇宙通信ネットワークグループ 田中正人  
JAXA 衛星利用推進センター 高畑博樹

NICTとJAXAは、平成19年9月1日(土)の「防災の日」に、東京都と昭島市・福生市・武蔵村山市・羽村市・瑞穂町の4市1町が合同で行う総合防災訓練に参加し、ETS-VIII を用いた情報伝達実験を実施し、防災アプリケーションの評価を行った。下記に、NICT および JAXA による実験について述べる。

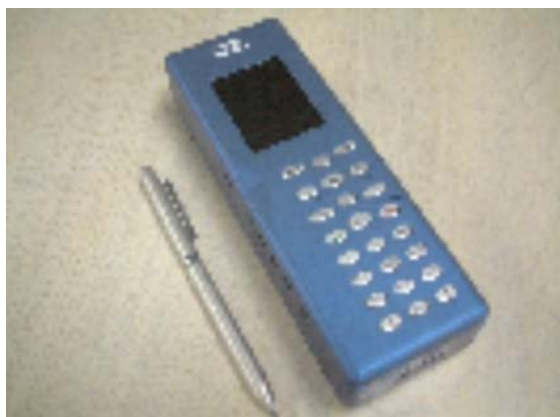
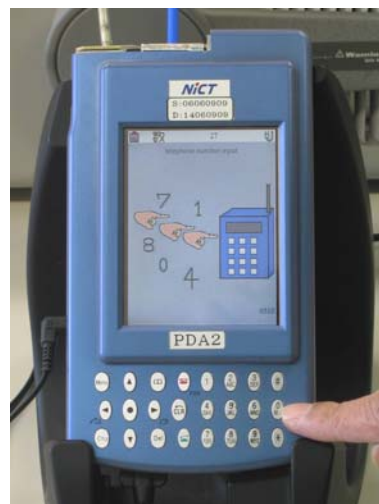
(1)携帯型

図 2 ETS-VIII 用携帯端末(音声伝送用)

東京都昭島市防災訓練会場および武蔵村山市防災訓練会場にそれぞれ音声伝送用の ETS-VIII 用携帯端末を準備し、ETS-VIII を経由した音声伝送の参加型デモンストレーションを実施した。実験構成を図 1 に示す。また、使用した ETS-VIII 用携帯端末の写真を図 2 に、諸元を表 1 に示す。なお、ETS-VIII 用携帯端末は携帯型および PDA 型の 2 種類有り、諸元は同じである。本実験では、両方を使用した。

表 1 ETS-VIII 用携帯端末の諸元

ETS-VIII 衛星の大型展開アンテナの受信系不具合の代替え措置として、ETS-VIII 衛星側の受信アンテナとしては高精度時刻基準装置として搭載されている 1mφ アンテナを使用する。大型展開アンテナと 1mφ アンテナの利得差が約 20dB あることから、この利得差を補うために、携帯端末の送信アンテナとして 70cm のパラボラアンテナ(利得:約 22dBi)をケーブルで接続して使用した。なお、受信アンテナは携帯端末内蔵アンテナ(2cm 四方のパッチアンテナ)をそのまま使用した。また、携帯端末にはイヤホンマイクを接続して、音声入出力を行った。

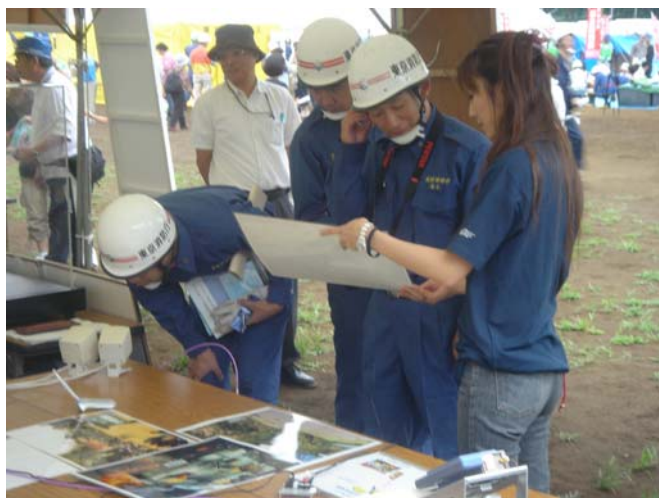
図3 デモ実験の様子  
(通報者が災害現場写真を見て、ETS-VIII 携帯端末で被災状況を伝えているところ)

大地震が発生し地上通信網に障害が発生し、携帯電話が使えないという設定で、昭島側を救助本部(NICT 職員)と見立てて、武蔵村山側は通報者(一般市民)が災害現場写真を見ながら、救助本部の質問に答える形で被災状況を音声で伝える実験を行った。救助本部を武蔵村山側、通報者を昭島側にする設定でも実施した。デモ実験の様子を図3に示す。

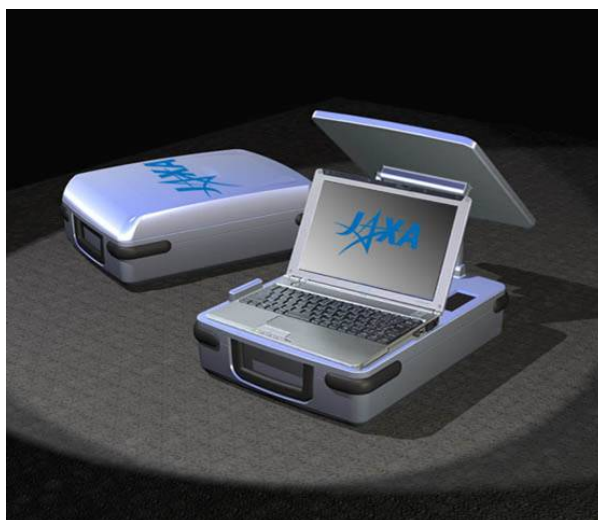
図4 衛星通信実験用端末の概観

武蔵村山市防災訓練会場(武蔵村山総合運動公園)の会場内および会場外の各所に衛星通信実験用端末、無線LANシステムを設置し、武蔵村山市の訓練に同調して以下の実験を実施した。使用した衛星通信実験用端末の写真を図4に示す。衛星通信実験用端末には外部アンテナを接続して、きく8号と通信を行った。

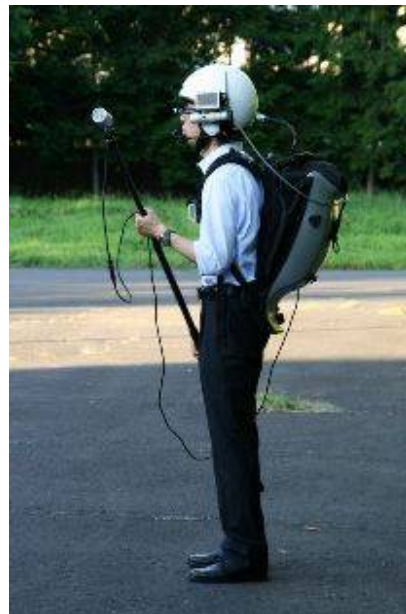
図 5 ウェアラブルカメラ

救出・救護訓練の様子をウェアラブルカメラ(図 5 参照)を装着した調査員が撮影し、映像をきく8号を介して対策本部へ送信する。

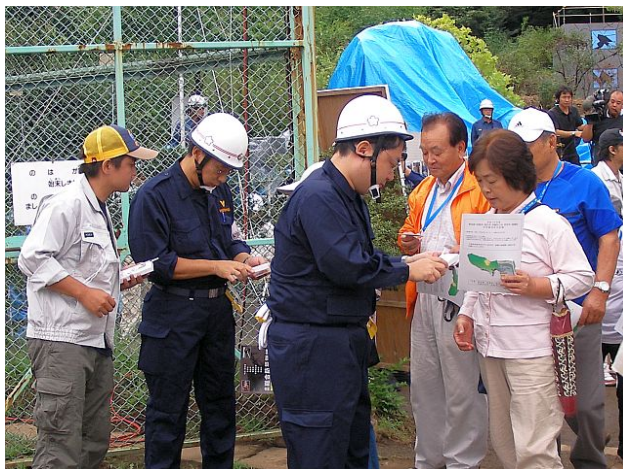
図6 受付での IC タグを用いた個人情報読取の様子 図7 対策本部における避難状況の表示画面

バス1台で会場入りする住民が IC タグを装着し、会場内の受付で IC タグから個人情報を読み取り(図 6 参照)、読取った情報をきく8号を介して対策本部へ送信することにより、迅速な避難状況の把握ができることを示した(図7参照)。さらに、住民が実施するテント設営(16 張)後、テント入口でも情報の読み取り、対策本部への送信を実施した(図 8 参照)。

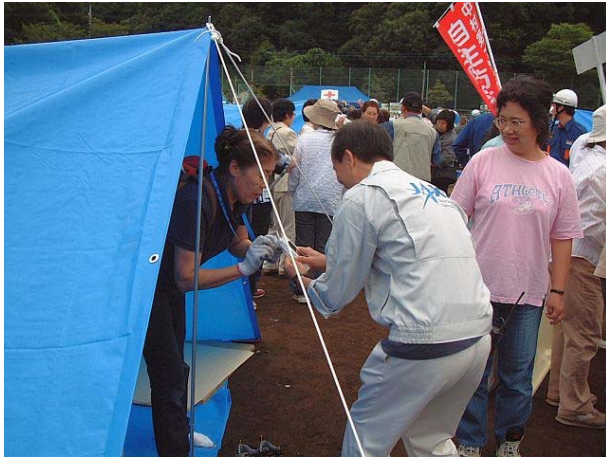
図 8 テント入口での情報の読取りの様子

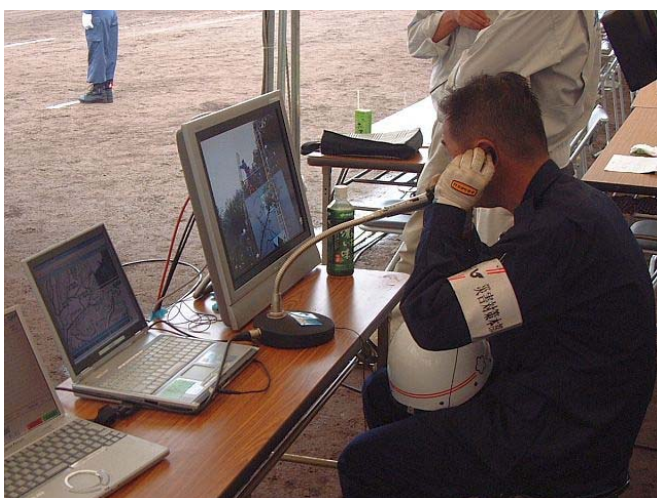
図 12 対策本部における被害箇所、救護活動の状況が把握の様子

公園斜面で行われる救出・救護訓練の様子を、ウェアラブルカメラを装着した調査員が撮影し(図11参照)、映像をきく8号を介して対策本部へ送信した。また、対策本部からの指示に従って撮影することにより、被害箇所、救護活動の状況が把握できることを示した(図12参照)。
